PROGRAM PRAC KONSERWATORSKICH I RESTAURATORSKICH
KAPLICA GROBOWA I OGRODZENIE WOKÓŁ CMENTARZA PARAFIALNEGO W BYŚLAWIU

opracowanie: Katarzyna Polak

DOKUMENTACJA STANU ZACHOWANIA

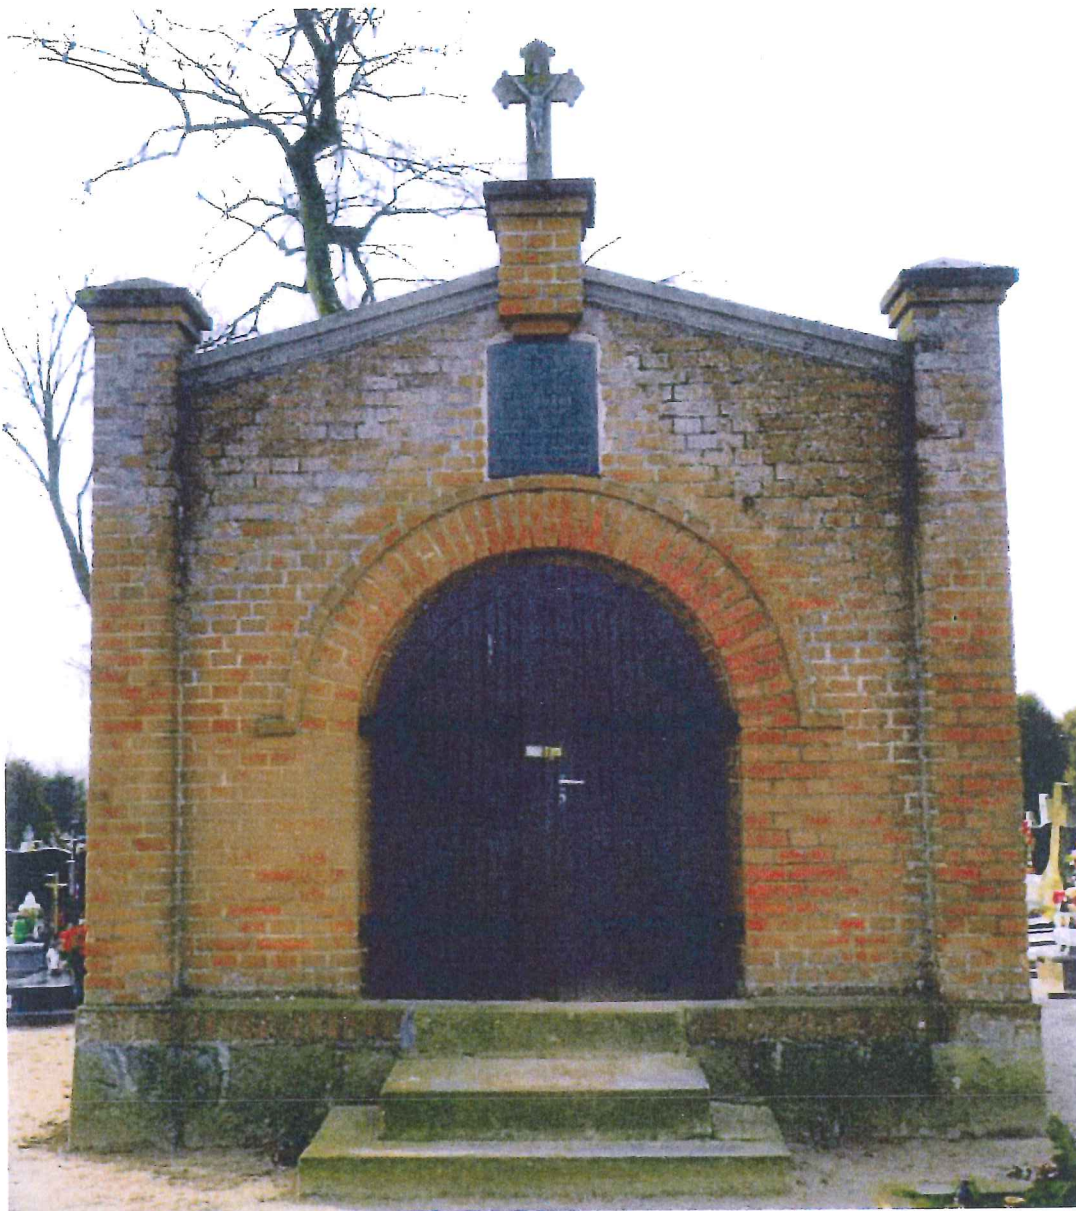
Fot.1. Kaplica grobowa od strony północno-wschodniej. Widoczne silne zasolenie i zawilgocenie wyższych partii muru.

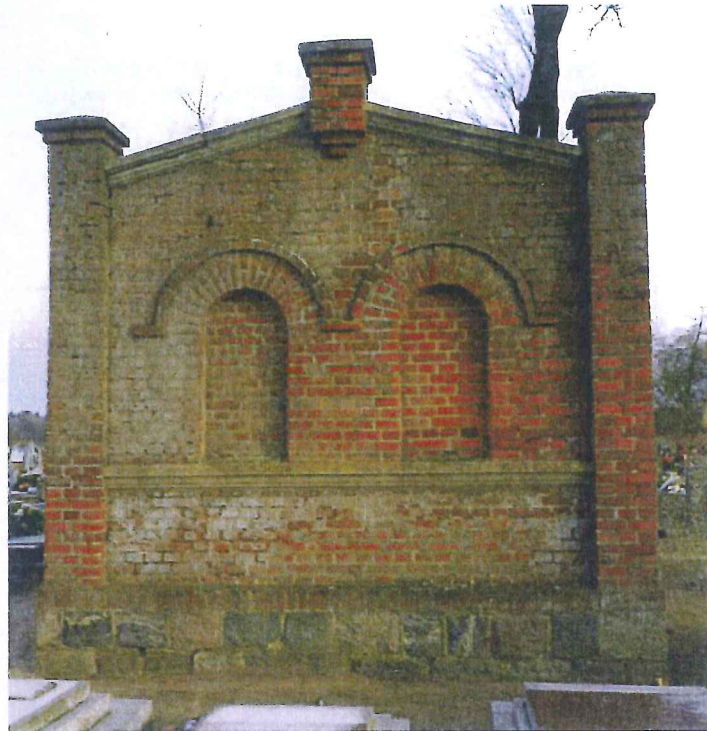
Fot.2. Kaplica grobowa od strony południowo-zachodniej. Stan zachowania.

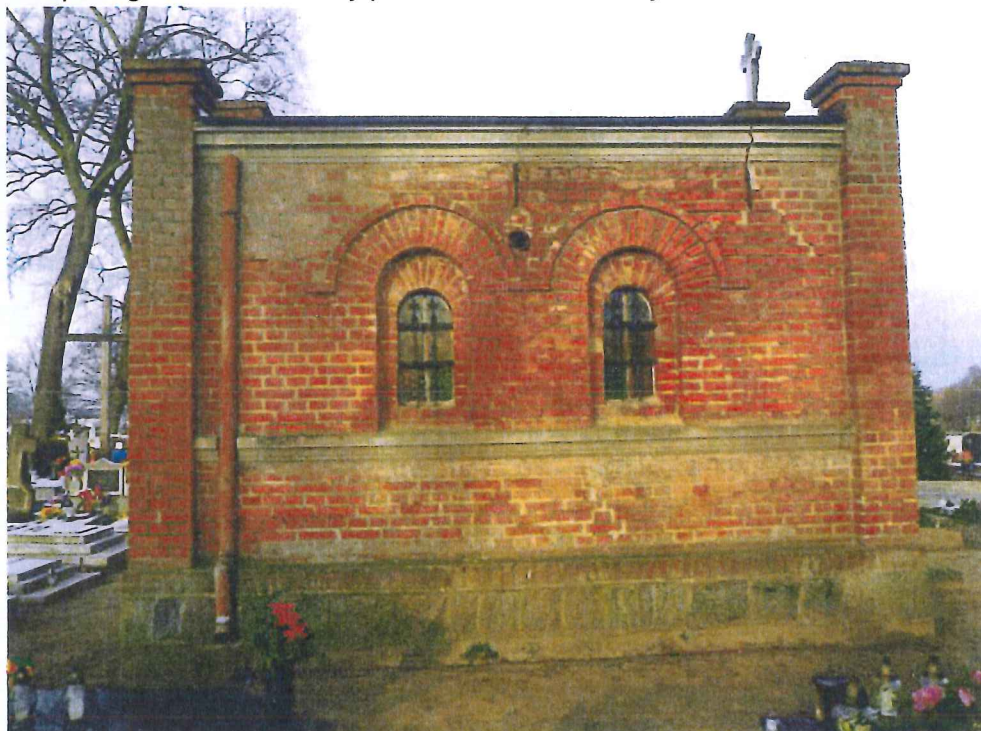
Fot.3. Kaplica grobowa od strony południowo-wschodniej. Widoczne zniszczenia i spękania partii muru.

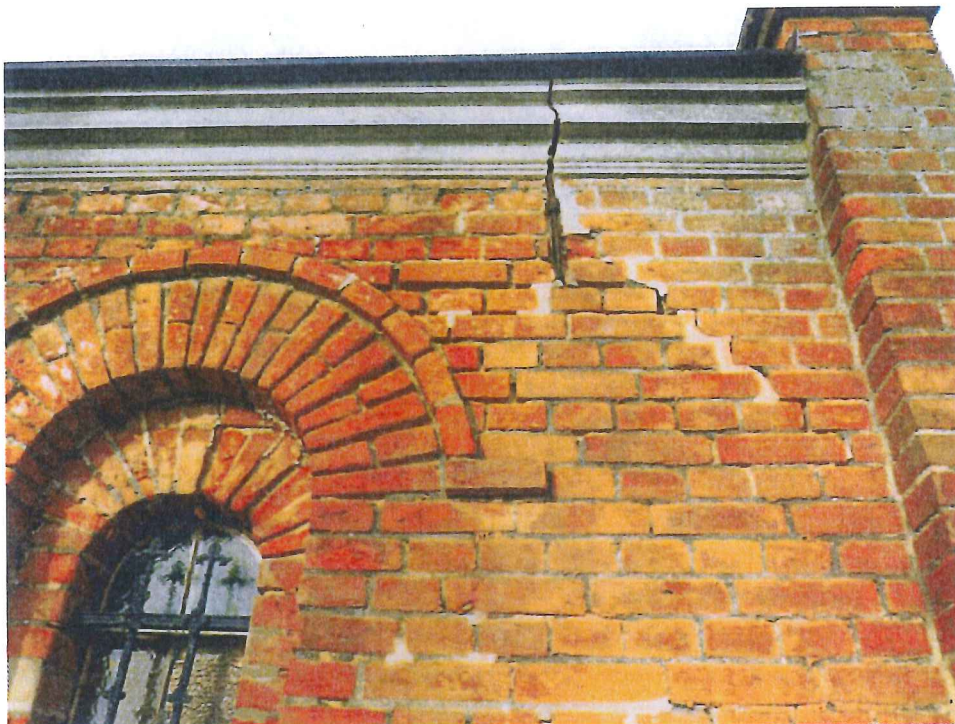
Fot.4. Fragment muru kaplicy grobowej od strony południowo-wschodniej. Widoczne pęknięcie muru i znaczne ubytki spoin.

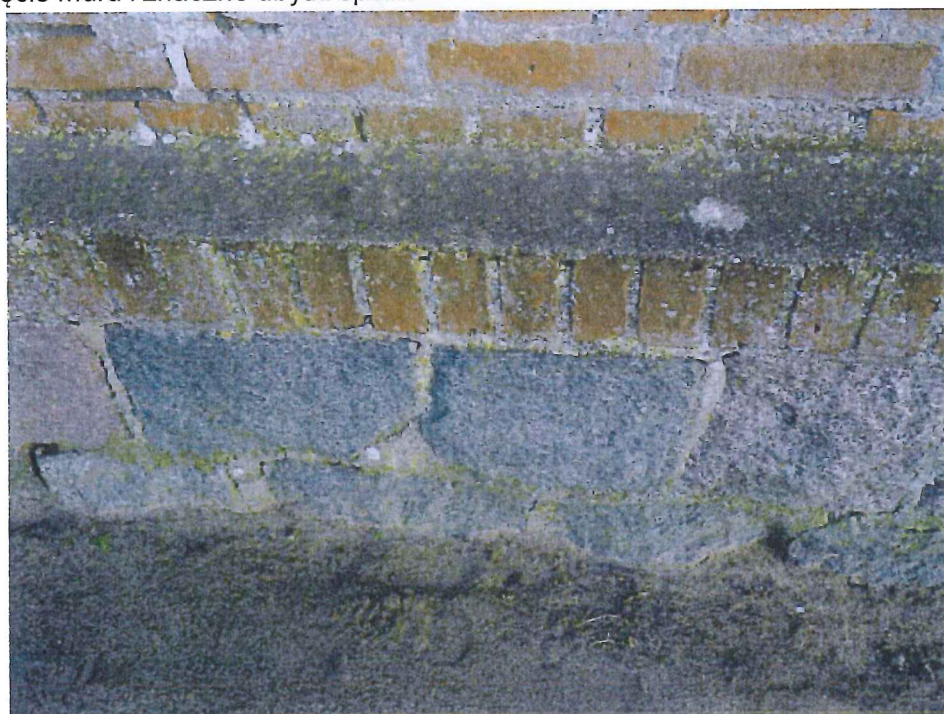
Fot.5. Fragment cokołu na kaplicy grobowej z wtórną, cementową wylewką.

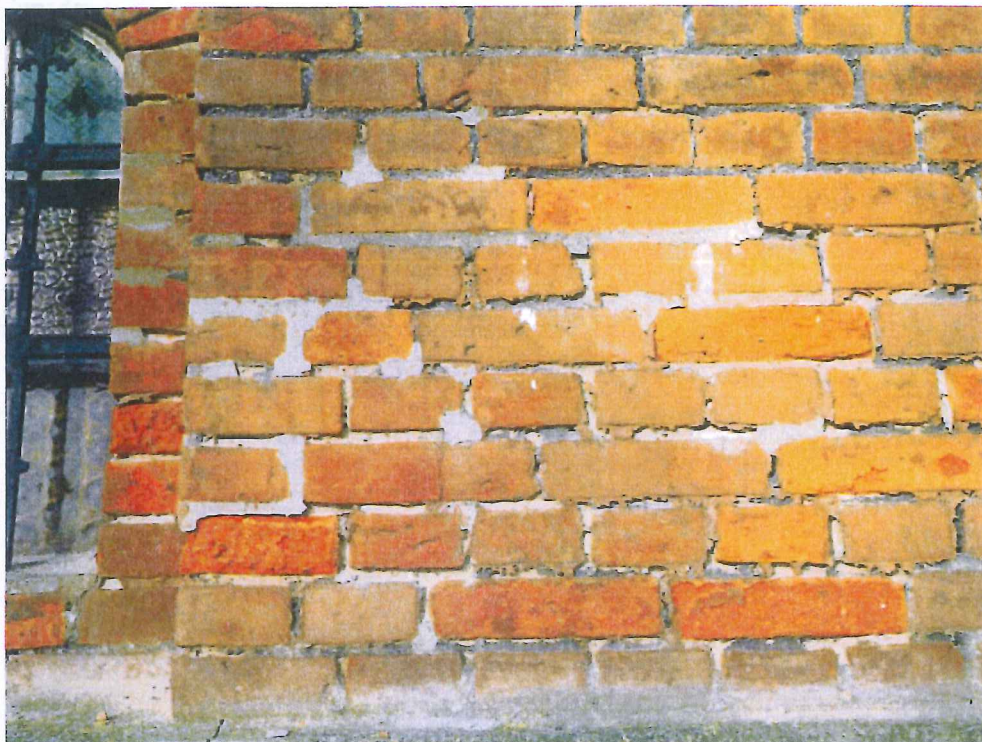
Fot.6. Fragment lica muru na kaplicy grobowej. Widoczne wtórne przespoinowania zaprawą cementową i ubytki spoin.

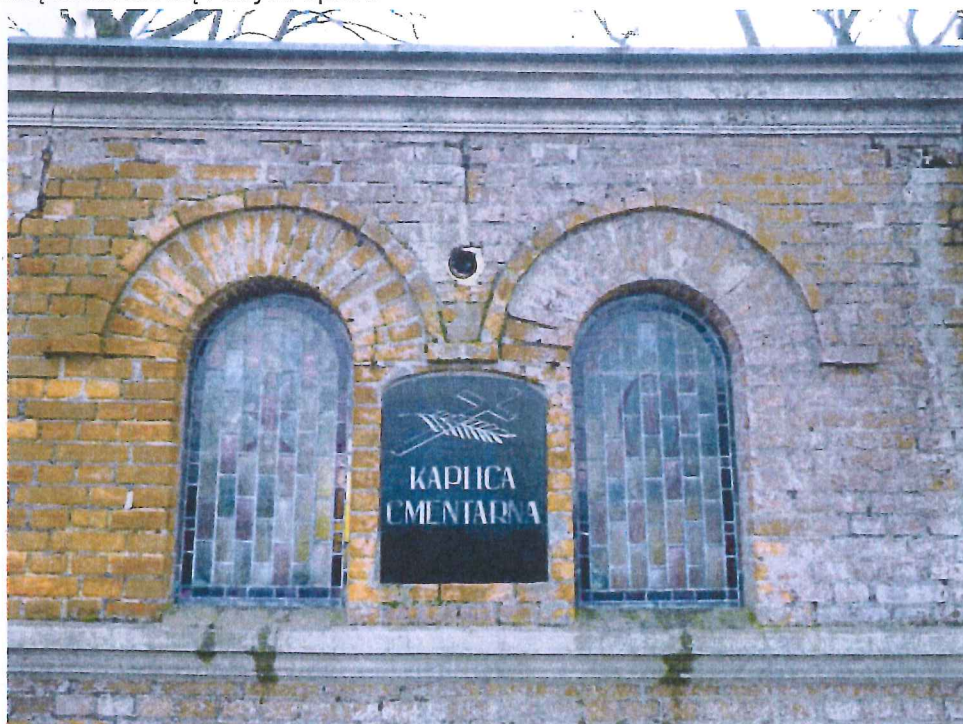
Fot.7. Fragment muru kaplicy od strony północno-zachodniej. Widoczne zniszczenia górnych partii muru: spękania, ubytki spoin, silne zasolenie i zawilgocenie.

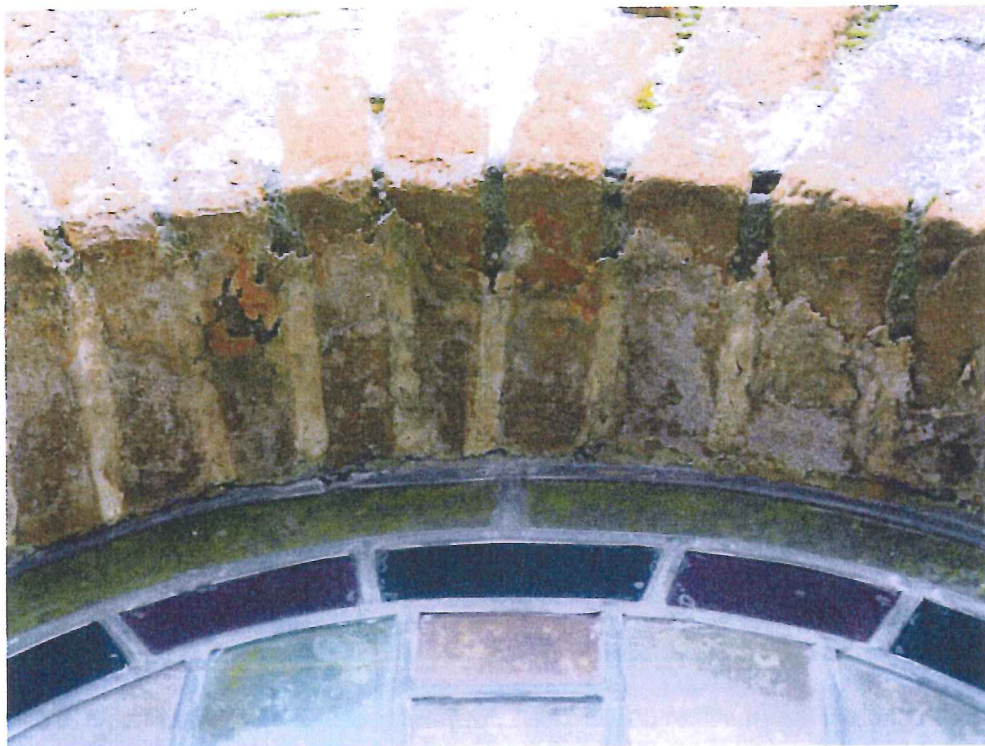
Fot.8. Przemalowanie ościeża okiennego po północno-zachodniej stronie kaplicy.

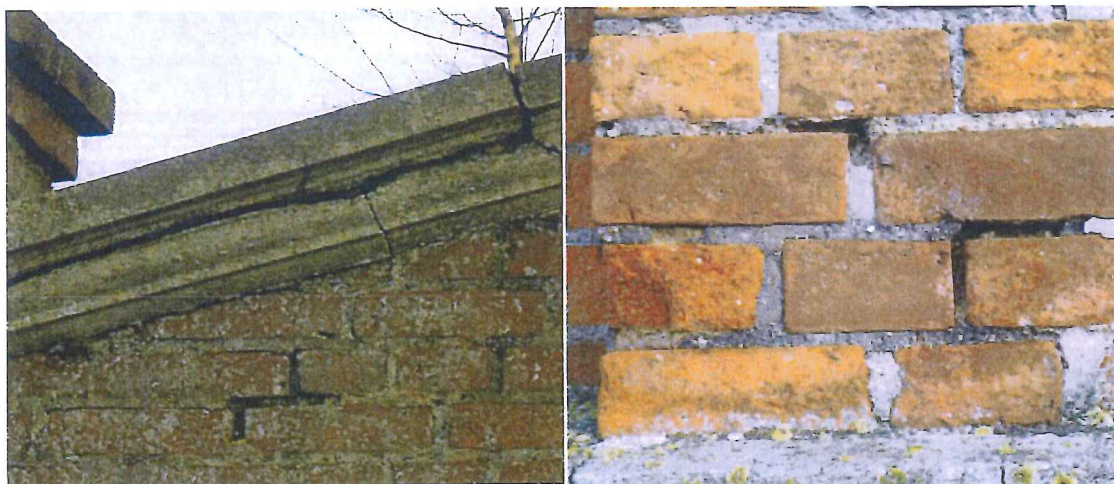
Fot.9. Fragment cementowego gzymsu na elewacji kaplicy po stronie południowo-zachodniej. Widoczne znaczne spękania.

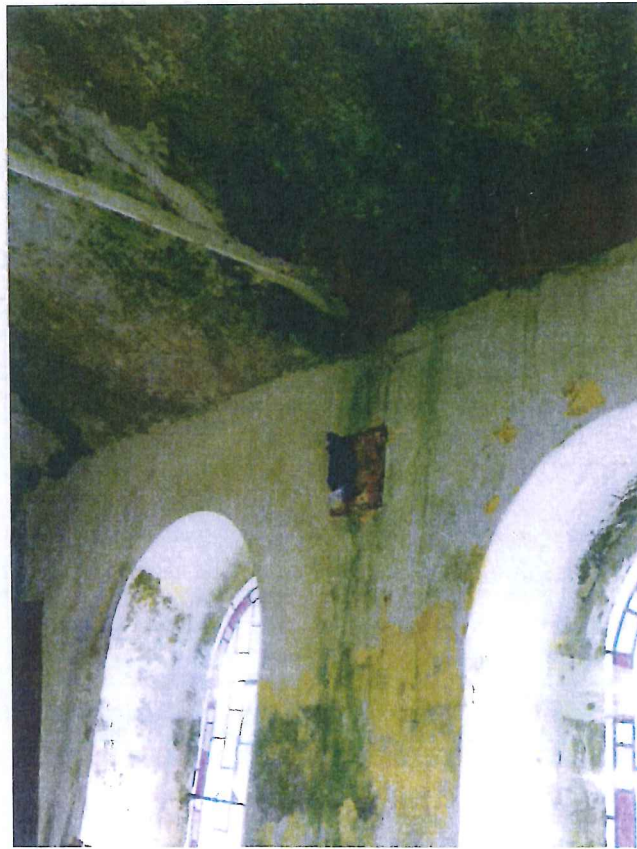
Fot.11. Zły stan zachowania wnętrza kaplicy grobowej. Widoczne silne zawilgocenie i korozja biologiczna.

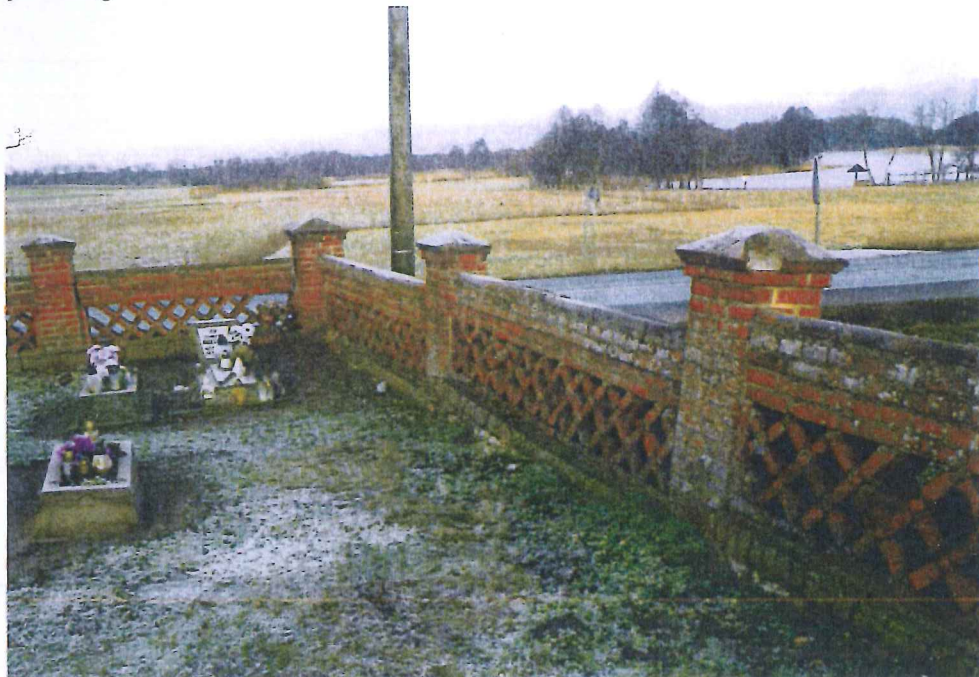
Fot.12. Ogrodzenie cmentarza w narożniku północnym. Widoczny stan zachowania i znaczne odchylenie przęseł ogrodzenia.

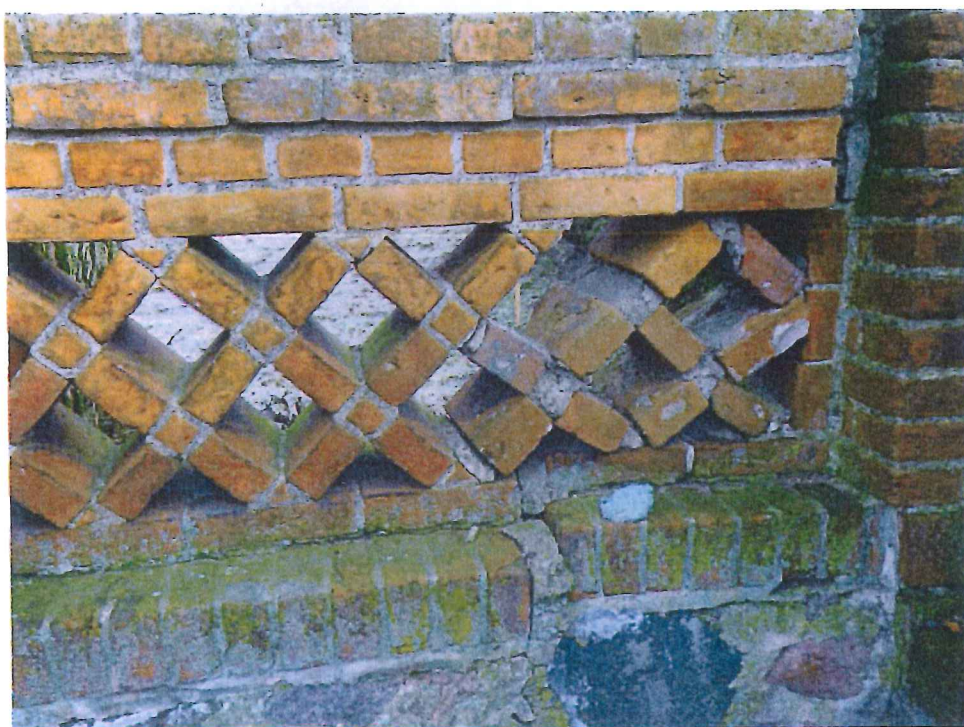
Fot.13. Przykład niestarannych przemuruowań bez zachowania wątku muru i z zastosowaniem zaprawy cementowej.

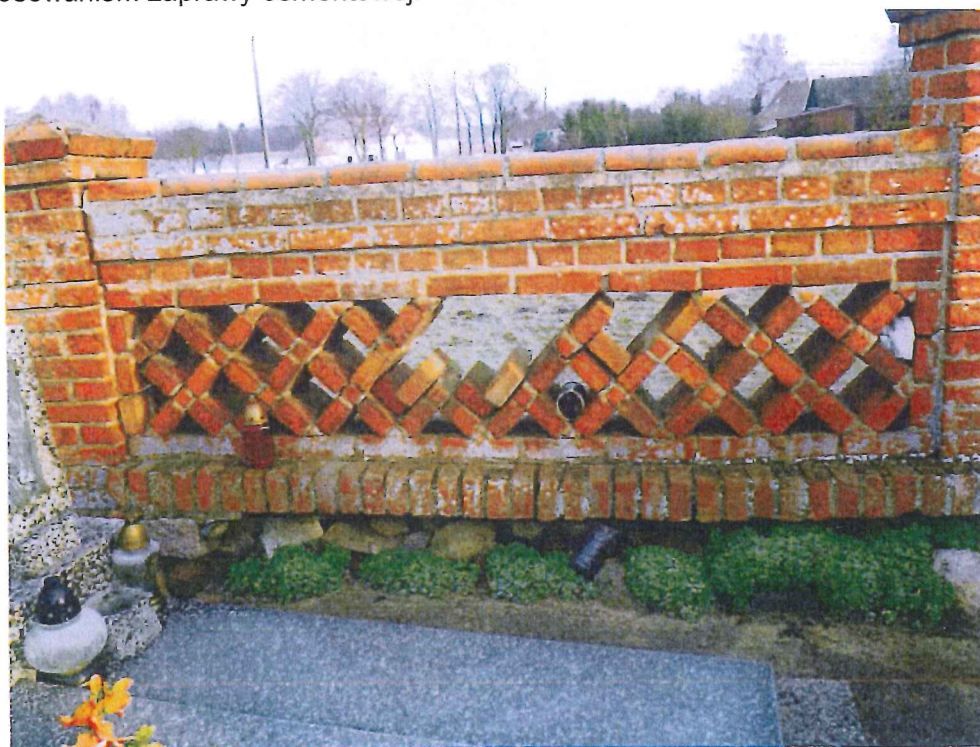
Fot.14. Przykład stanu zachowania jednego z przęseł ogrodzenia. Widoczne zniszczenia: ubytki spoin, cegieł oraz kamieni w partii cokołowej.

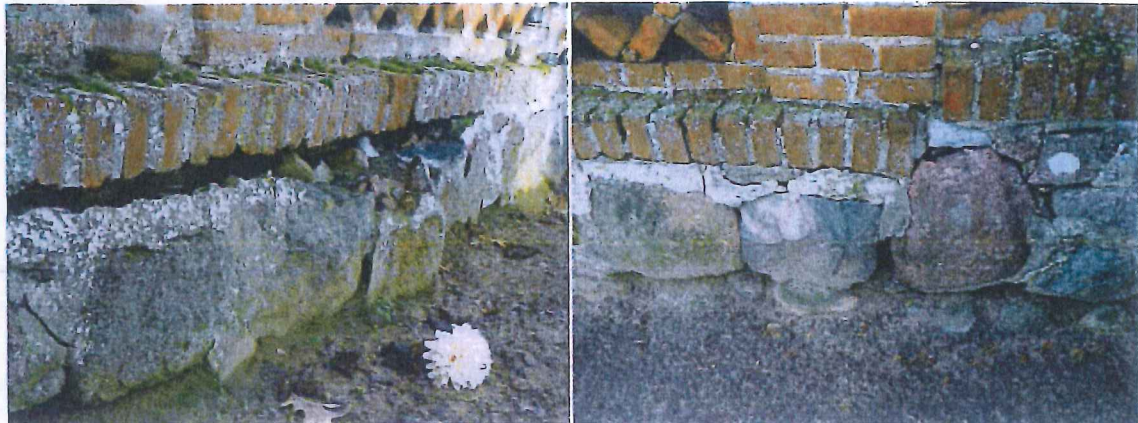
Fot.15. Stan zachowania partii cokołowej: ubytki spoin, korozja mikrobiologiczna, wtórne zaprawy cementowe.

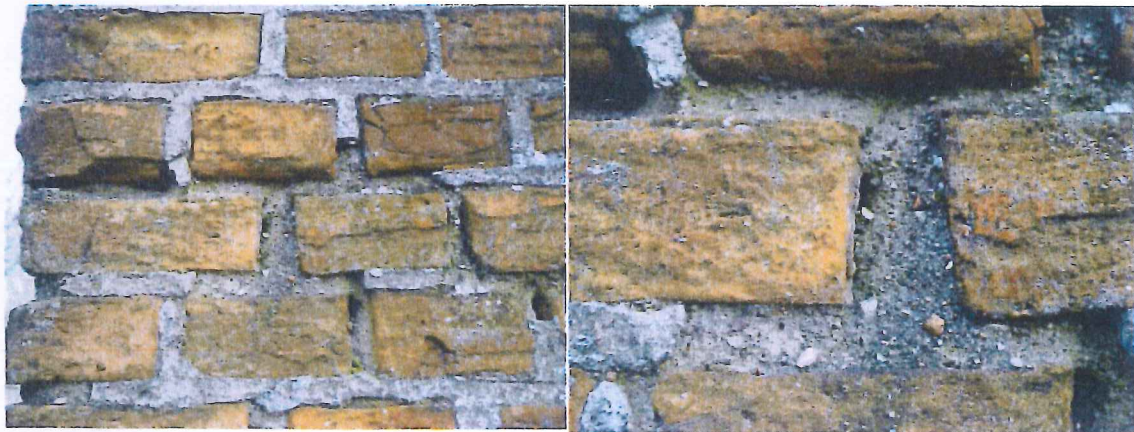
Fot.16. Fragment lica ceglanego na słupach w bramie wejściowej. Widoczne ubytki cegieł oraz stan zachowania oryginalnych spoin pod wtórną zaprawą cementową.

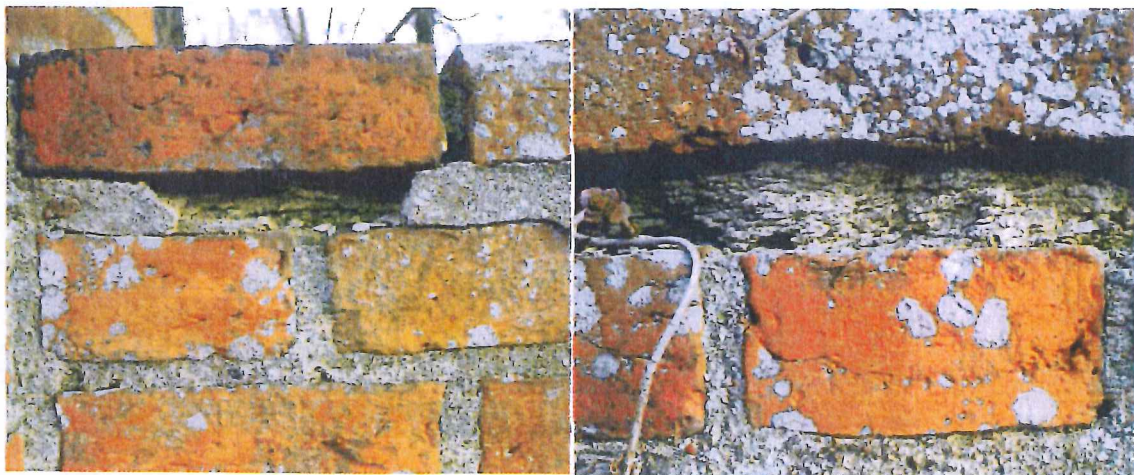
Fot. 17. Fragment lica ceglanego na przesłach ogrodzenia. Widoczne rozwarstwienie oryginalnej spoiny pod wtórną zaprawą cementową.

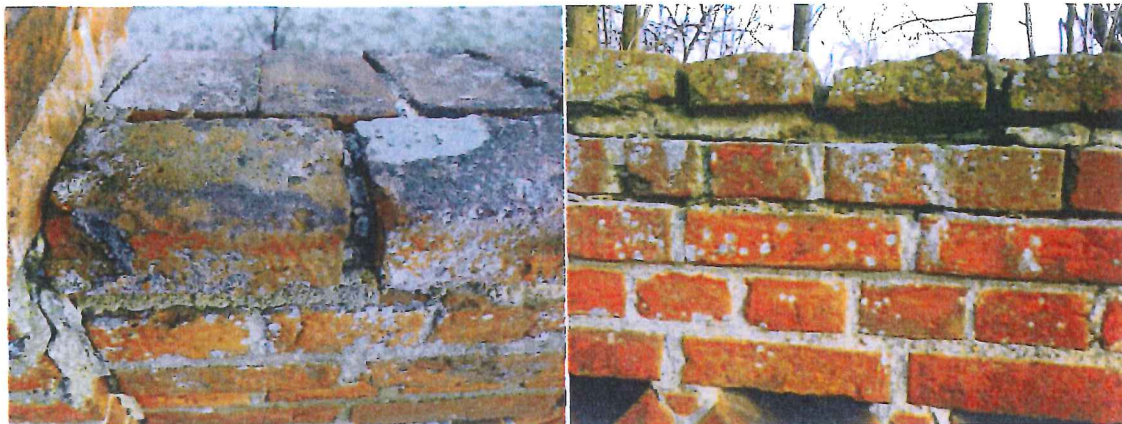
Fot.18. Przykład zniszczeń ceglanej nakrywy i ubytków spoin na przesłach ogrodzenia.

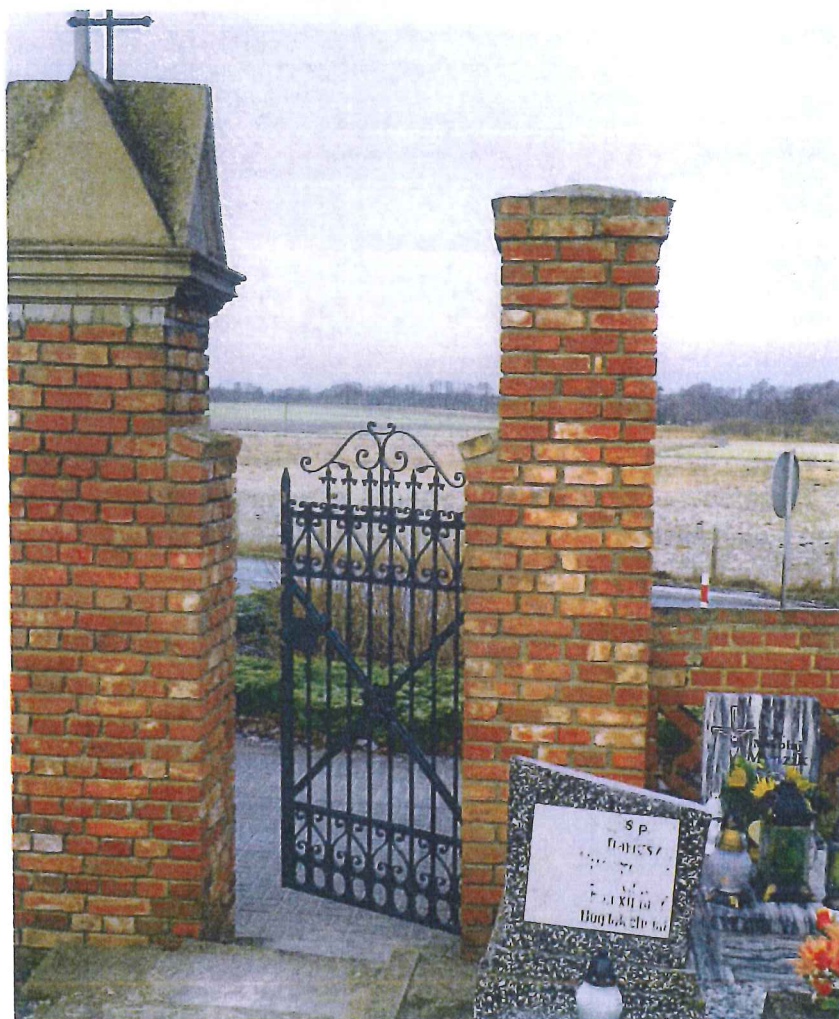
Fot.19. Brama wejściowa flankowana słupkami. Widoczny brak cementowej nakrywy.
